Een warme winterjas voor je huis

Jouw woning toekomstbestendig

Hoe toekomstbestendig is jouw huis? Check het hier.

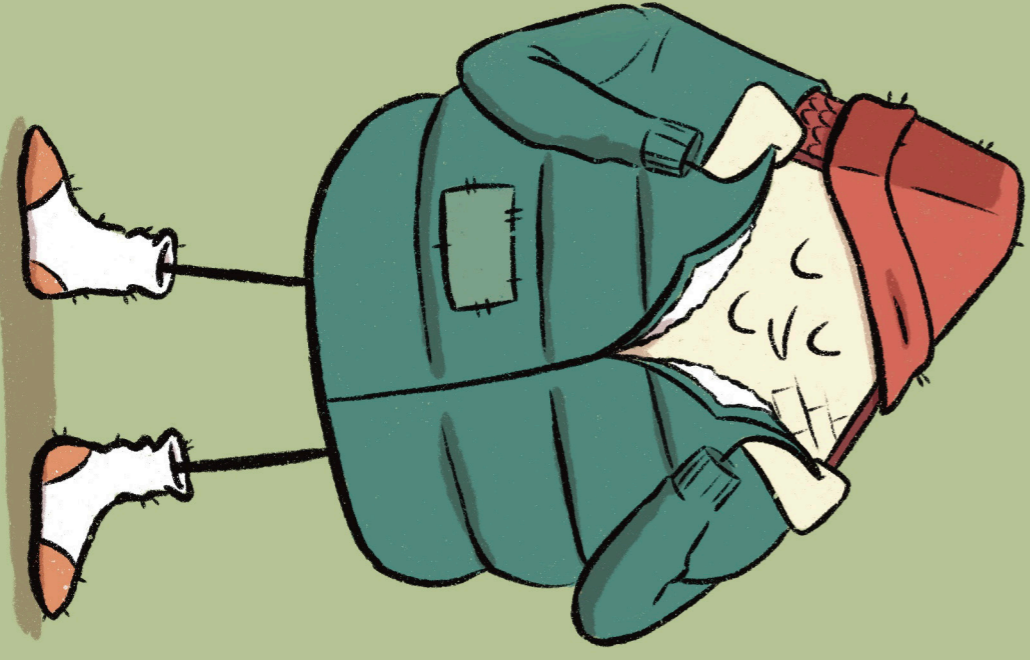
Goede isolatie is als een warme winterjas voor je huis. De warmte blijft beter binnen en er gaat minder energie verloren. Dat is goed voor het milieu en ook voor je energierekening. En 's zomers blijft de warmte beter buiten en is je huis lekker koel.
